ODBORNÉ A STATICKÉ POSOUZENÍ

TECHNICKÉHO STAVU PŘEMOSTĚNÍ ZATRUBNĚNÉ SVODNICE → VJEZDU DO PROSTORU
CHATOVÉ OSADY Z KOMUNIKACE III. TŘÍDY č.4903, KOSTELEC U HOLEŠOVA – MÍSTNÍ
ČÁST KARLOVICE .

AKCE: **POJEZDOVÝ MÚSTEK, CHATOVÁ OSADA KARLOVICE , KOSTELEC u
HOLEŠOVA**

Datum: **06/2018**

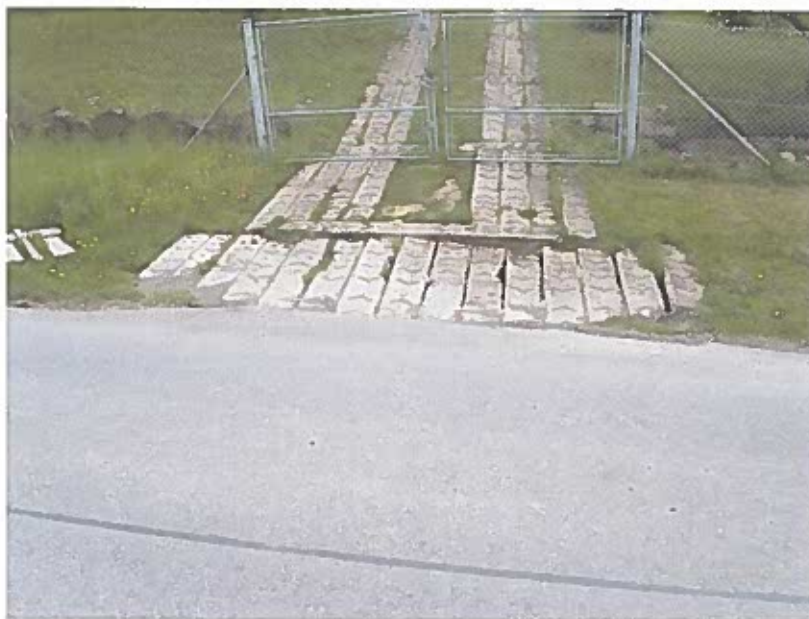
Nosnou konstrukci přemostění tvoří celkem 15 kusů, kolmo k silnici mírně do svahu položených železobetonových nosníků – původně železničních pražců, 28 cm širokých a 2,4m dlouhých. Betonové nosníky jsou uloženy na dolní straně přímo na silničním tělese → v délce cca 0,7 m a jsou zalité do asfaltového krytu silnice. Na horní straně jsou pražce pravděpodobně uloženy přímo na rostlý terén → jílovotopísčitou zeminu nebo na vrstvu štěrkopískového podsypu. Pod můstkem je vedeno betonové potrubí kanalizace. Pražce se betonového potrubí nedotýkají → zatížení z pražců nepřenášejí → viz obr. 1.

obr. 1 POHLED NA POJEZDOVÝ MŮSTEK

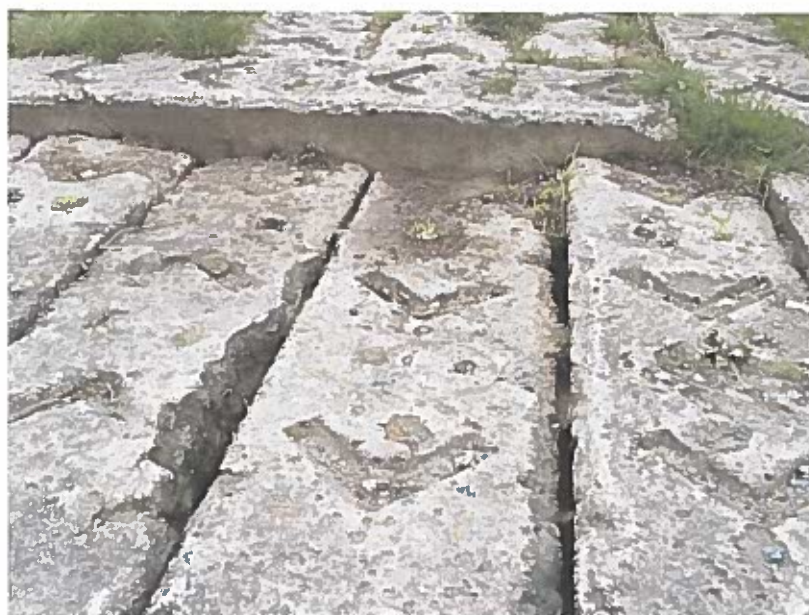
Vizuální prohlídkou bylo zjištěno, že nosná konstrukce přemostění je staticky porušená. Mostovka tvořená nosníky z pražců vykazuje svislou deformaci viditelnou pouhým okem. Mezery mezi nosnými prvky jsou zvětšené, pojivo v podélných spárách mezi pražci opadané. Podle polohy podélného pražce je pravá část konstrukce svisle posunutá cca o 5cm. Je zřejmé, že pravý zadní roh mostovky se nerovnoměrně propadá.

Prohlídkou a optickou sondou bylo také zjištěno, že výztuž beton nosných prvků mostovky - pražců jsou narušené korozií.

Vážným problémem jsou i korozi poškozené nosníky mostovky – železniční pražce. Koroze výztuže a betonu značně snižuje únosnost betonové konstrukce. V posuzovaném případě je korozi poškozená výztuž a beton při dolním okraji nosníku (pražce). V tomto místě je nosník nejvíce namáhán ohybem ze zatížení při pojezdu vozidla po mostovce. **Příčinou koroze výztuže je ztráta alkality betonu**. Slabá krycí vrstva výztuže, někdy i nedostatečné zpracování betonu, umožní napadení výztuže oxidem uhličitým a jinými škodlivými látkami. Dochází ke karbonataci betonu, ocelové vložky se dostávají mimo alkalické prostředí, které je chrání a výztuž reziví. Toto je možné pouze za **přítomnosti vody**. Při rezivění dochází ke zvětšování objemu, trhliny se postupně zvětšují, beton začne odprýskávat a nakonec opadávat.

obr. 2 DETAILNÍ POHLED NA MOSTOVKU

Stávající konstrukci přemostění odstranit, opravit kanalizaci pod přemostěním a postavit nový propustek v souladu dle ČSN 736200.

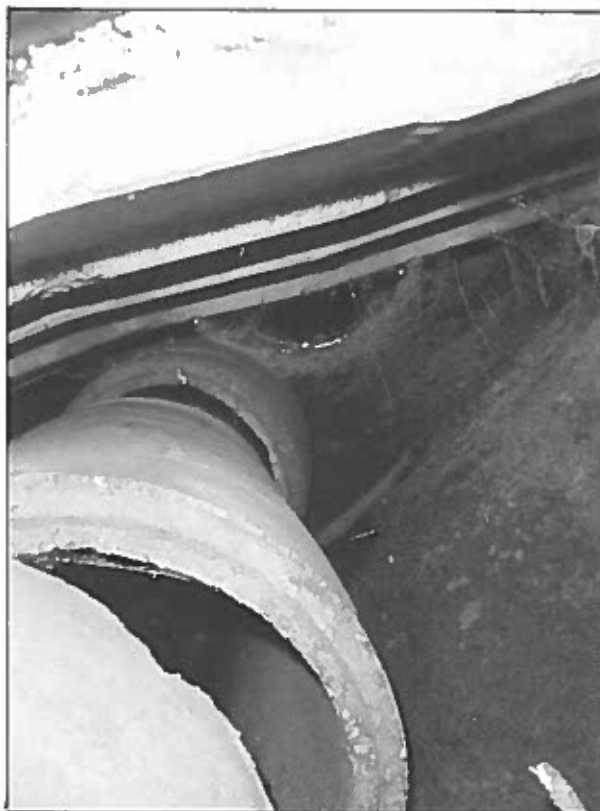
Podle optické sondy, betonové potrubí pod přemostěním vykazuje značnou svislou i vodorovnou deformaci. Jednotlivé roury jsou ve spojích podélně i svisle posunuté, potrubí je uvolněné není obsypané. Zemina kolem opěr mostovky je vymletá proudem vody tekoucí mimo potrubí

Betonové potrubí kanalizace nespĺňuje technické požadavky výše citované normy. Podle optické sondy, betonové potrubí, v posuzovaném případě, není řádně uloženo do tvarově přizpůsobeného lože, není obetonované ani obsypané, nad potrubím není dostatečně silný polštář, jednotlivé roury nejsou řádně spojené.

Dále bylo ověřeno že kanalizace pod přemostěním neplní zásadně svoji funkci. Voda vytékající mezerami v potrubí poškodila okolní zeminu v místě uložení nosníků – pražců.

obr.3 DETAILNÍ POHLED NA TECHNICKÝ STAV POTRUBÍ
